Klare Linien - von Anfang an.

Zustandsbewertung  
bei der Fahrzeugrückgabe.

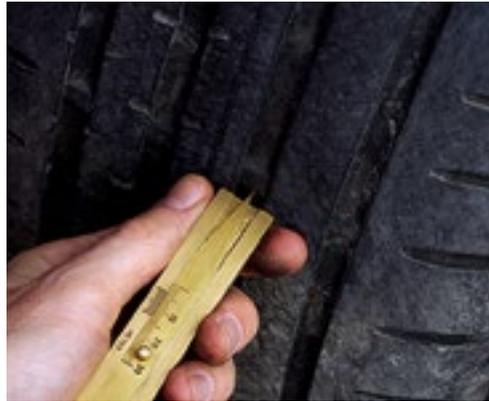
Sommerreifen > 4 mm

- Mindestprofiltiefe bei Sommerreifen:  $\geq 4$  mm
- Mindestprofiltiefe\* bei Winter- und Allwetterreifen:  $\geq$  Abnutzungsindikator
- Die Profiltiefe wird zwischen den Hauptprofilrillen im Profilumlauf gemessen
- Geringe Kontaktsuren an den Reifenflanken ohne Beschädigung des Reifenmaterials
- Der Reifentyp und das Reifenfabrikat müssen achsweise übereinstimmen und vom Fahrzeughersteller für das Fahrzeug zugelassen sein

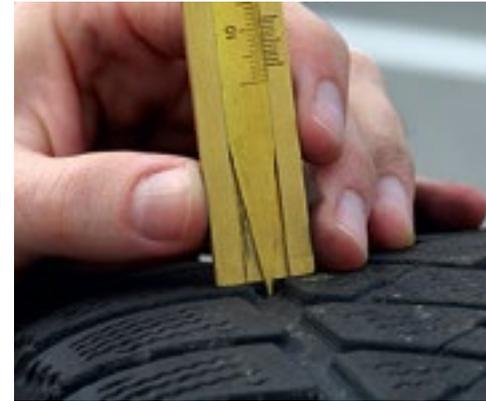
Winterreifen < 4 mm

- Profiltiefe unter 4 mm bei Sommerreifen (gemessen in Rillen des Profils)
- Profiltiefe unter Abnutzungsindikator bei Winter- und Allwetterreifen (gemessen zwischen den Hauptprofilrillen im Profilumlauf), wenn es sich um werkseitig in den Leasing-Vertrag eingeschlossene oder serienmäßig ausgelieferte Räder handelt

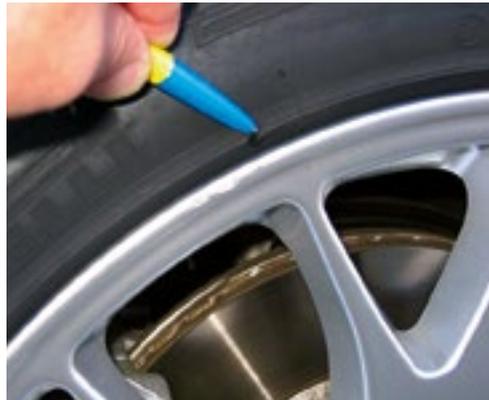
Leichte Materialabtragung an der Scheuerleiste

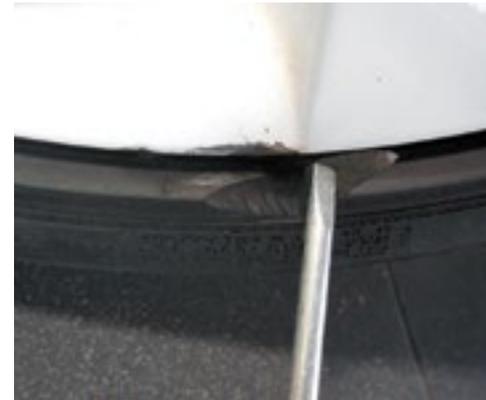
Reifenflanke beschädigt

- Schäden an den Seitenwänden der Reifen: Kerben, Materialmangel, Brüche, Verformungen

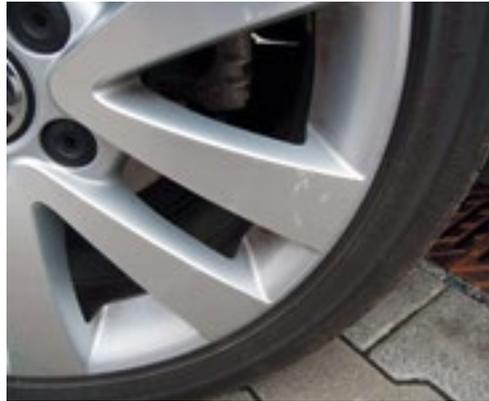
Leichte Kratzer ohne Materialabtragung

- Leichte Korrosionsmerkmale oder durch Streusalz beschädigte Lackoberflächen mit einer Ausdehnung von weniger als 20 mm, 1< Schaden pro Rad
- Leichte Kratzer und/oder Schrammen < 20 mm an der Felge ohne Materialabtragung\*, 1< Schaden pro Rad
- Schrammen und Kratzer an Radkappen von weniger als 100 mm Länge, 1< Schaden pro Rad

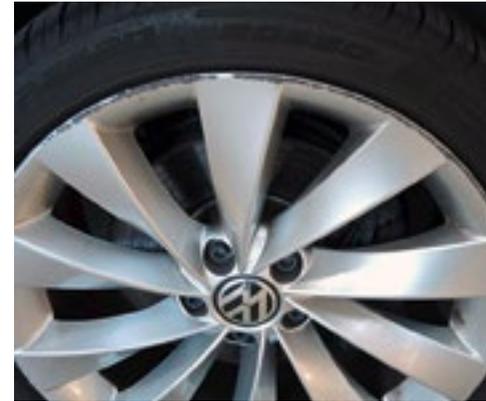
Beschädigung Felgenhorn

- Verformungen am Felgenhorn
- Beschädigungen von Felgen und Radkappen, z.B. durch Bordsteinkontakte\*
- Korrosionsschäden und/oder Abschürfungen mit einer Ausdehnung von mehr als 20 mm oder >1 Schaden pro Rad
- Materialabtragungen an Leichtmetallfelgen
- Brüche von Felgen
- Brüche und/oder Risse an Radkappen, fehlende oder nicht originale Radkappen
- Abweichung vom Auslieferungszustand

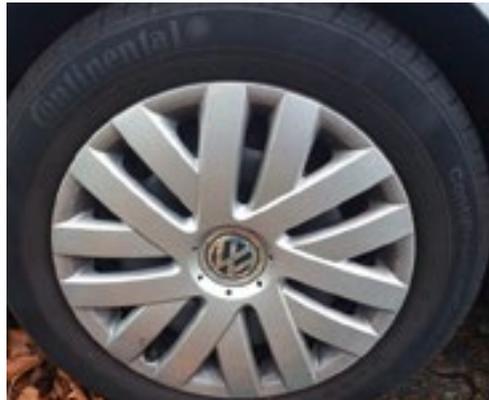
Leichte Kratzer an Radkappe

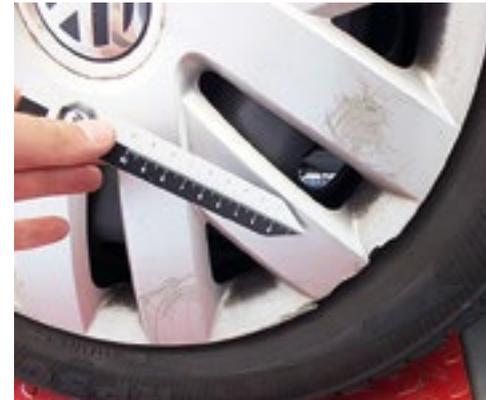
Beschädigung Radkappe

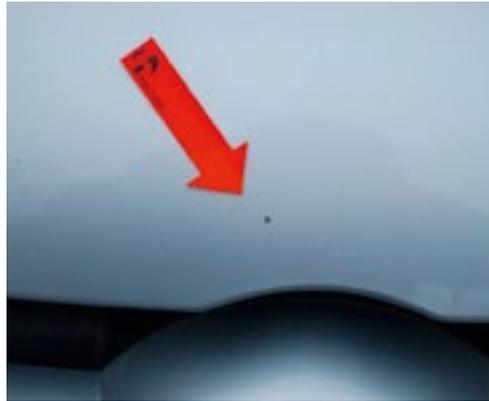
Steinschlag  $\leq 2$  mm

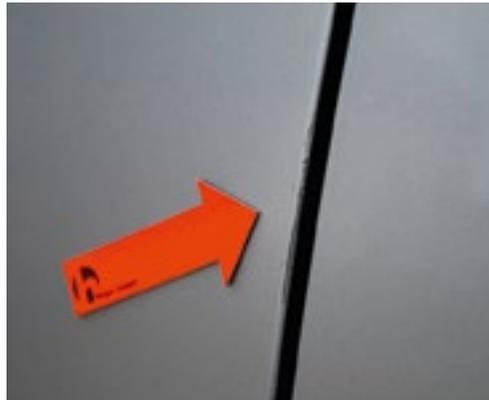
Leichter Lackschaden an Türkante

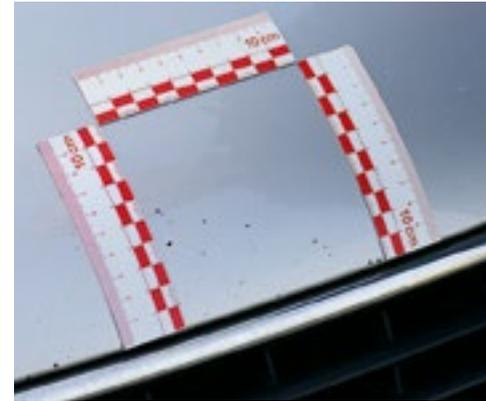
Mehr als fünf Steinschläge pro  $10 \times 10$  cm

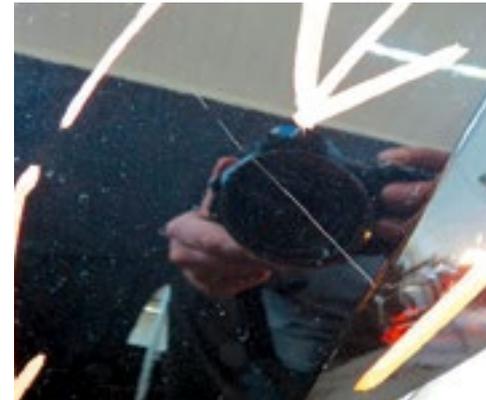
Beschädigung des Basislacks

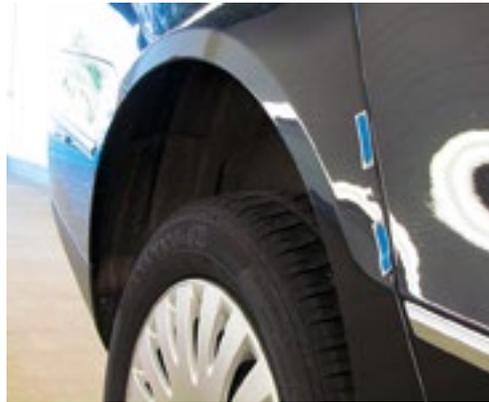
Einzelne Delle

- Es dürfen im Rahmen der üblichen Nutzung entstandene leichte Dellen und Beulen, die keine Lackinstandsetzung erfordern, vorliegen, wobei Hagelschäden hiervon ausgenommen sind
- Als noch akzeptiert gilt eine Eindringtiefe von ca. 1 mm bei einem Durchmesser von maximal 20 mm ohne Lackbeschädigungen (bis maximal zwei Dellen oder Beulen pro Bauteil)
- Max 2 Beulen pro Karosserieteil

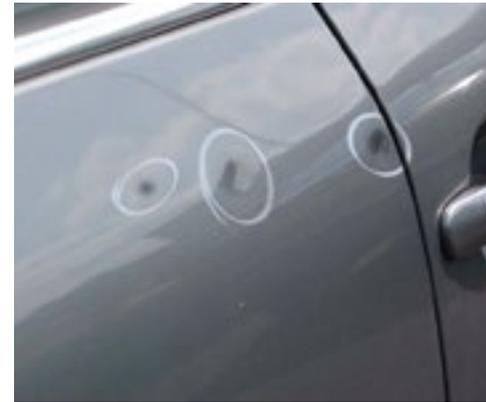
Drei Dellen an einem Karosserieteil

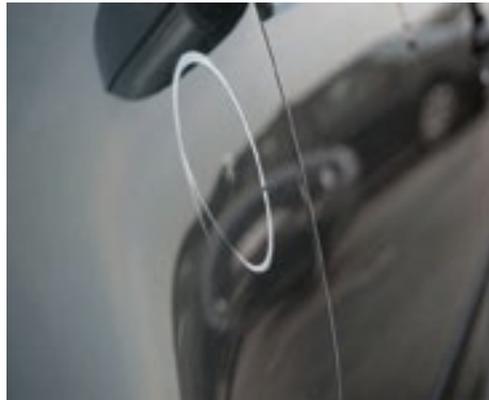
Delle < 20 mm

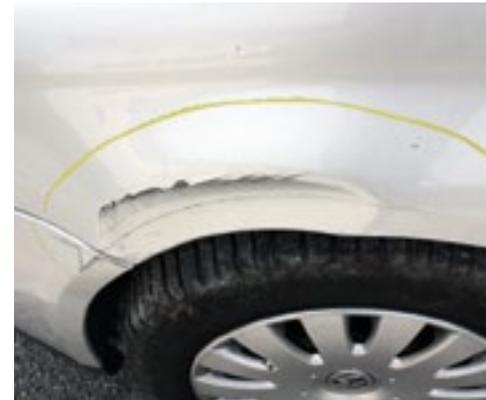
Deformation > 20 mm

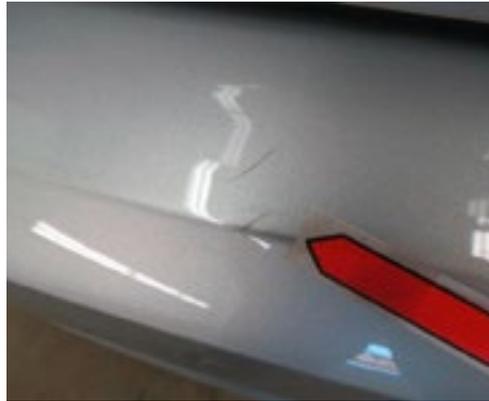
Kratzer in der Lackoberfläche

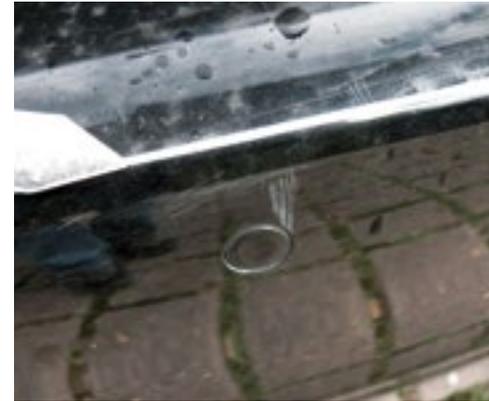
Lackschäden am Stoßfänger

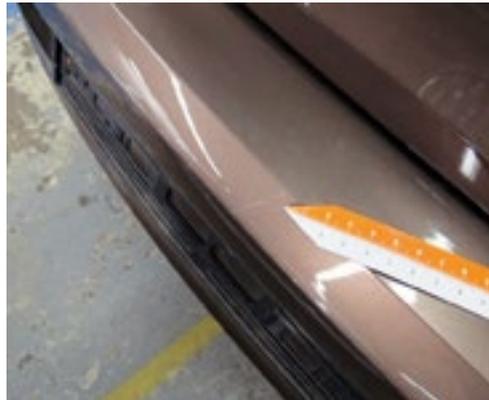
Leichter Lackabrieb

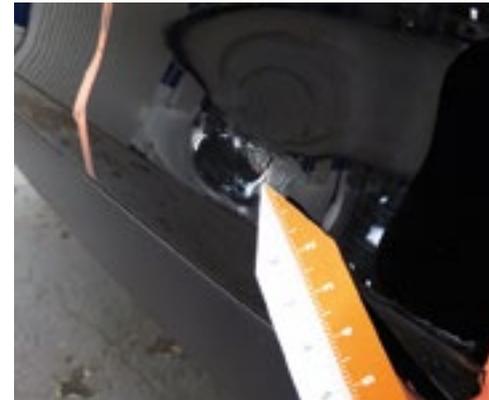
Beschädigungen und Brüche

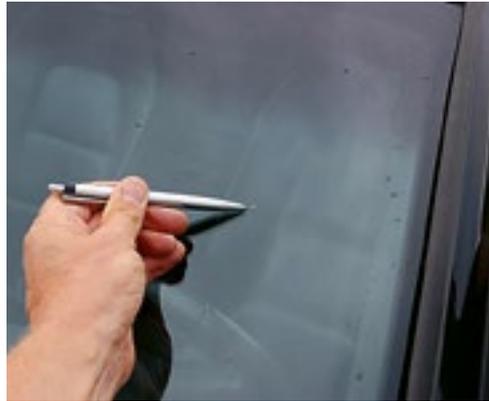
Steinschlag < 2 mm

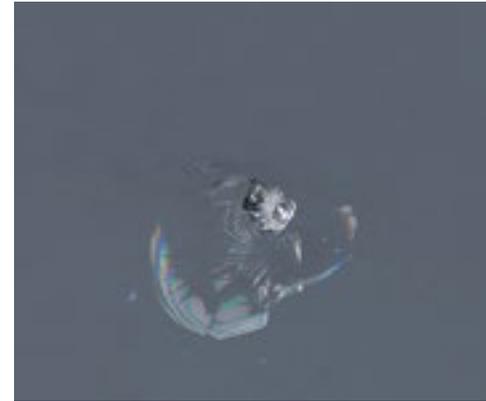
Steinschlag > 2 mm

- Sonstige Schäden an der Frontscheibe und Beleuchtungsanlage (z.B. Risse, Sprünge, Erblindungen oder Steinschläge mit Rissbildung)
- Steinschläge > 2 mm, die sich im Sichtfeld des Fahrers befinden
- Steinschläge, die durch Reparaturmaßnahmen nicht zu beseitigen sind (z.B. innerhalb einer 100-mm-Zone vom Randbereich der Scheibe oder im Fahrerfernsichtfeld)
- Deutliche Kratzer oder Steinschläge an Seiten- und Heckscheibe, nicht reparierbar durch Polieren/Leisten
- Glasbruch von Spiegeln
- Schäden, die die Verkehrssicherheit beeinträchtigen
- Kratzer auf den Vorder- oder Rücklichtern, die nicht durch Polieren/Leisten reparierbar werden

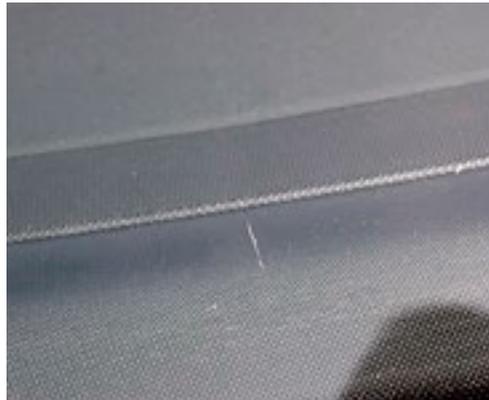
Leichter Kratzer

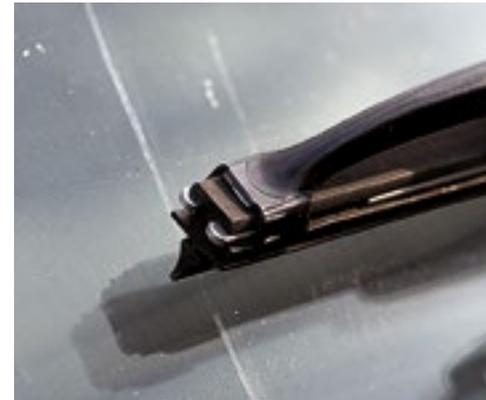
Kratzer > 10 mm

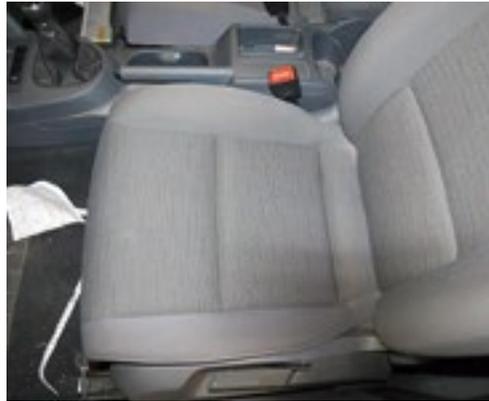
Leichte Verschmutzung

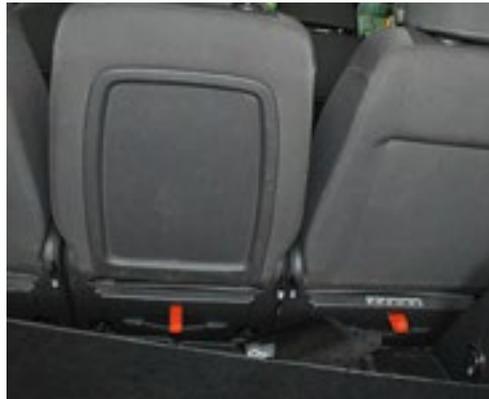
Leichte Abschürfungen

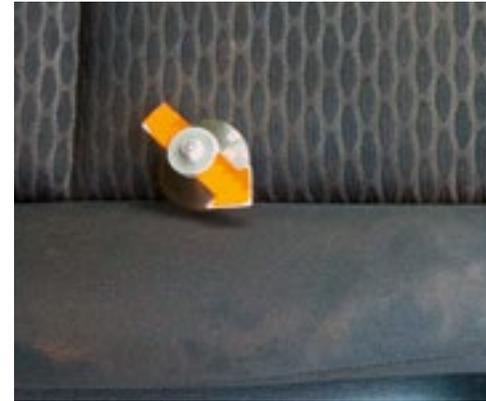
Starke Verschmutzung der Polsterung

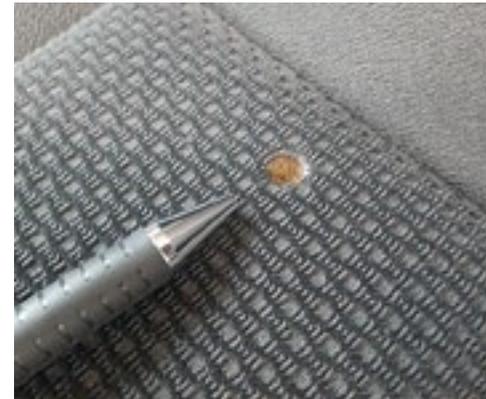
Brandloch im Sitzbezug

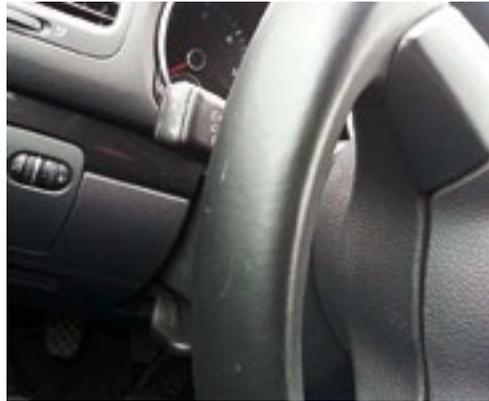
Leichte Kratzer am Lenkrad

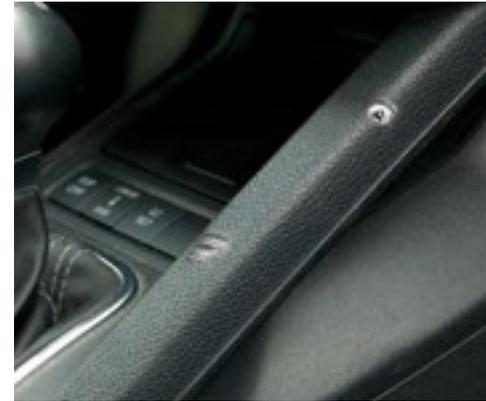
Bohrlöcher im Verkleidungsteil

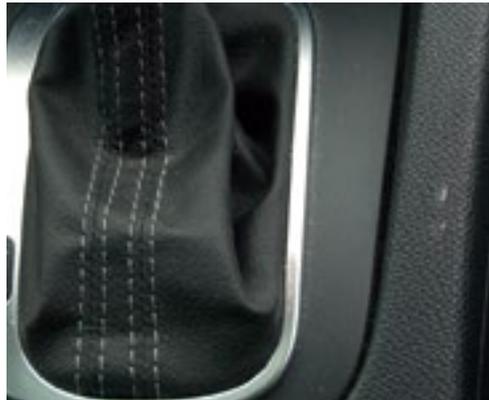
Geringfügige Beschädigung der Kunststoffverkleidung

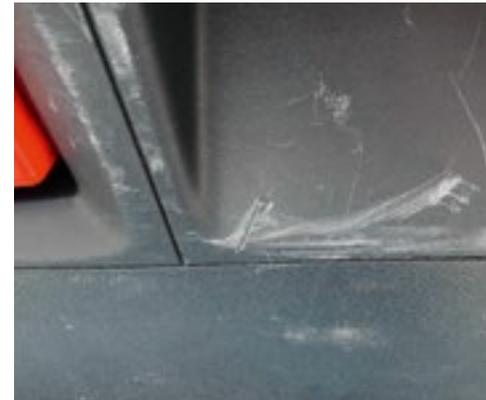
Starke Kratzer und Abschürfungen

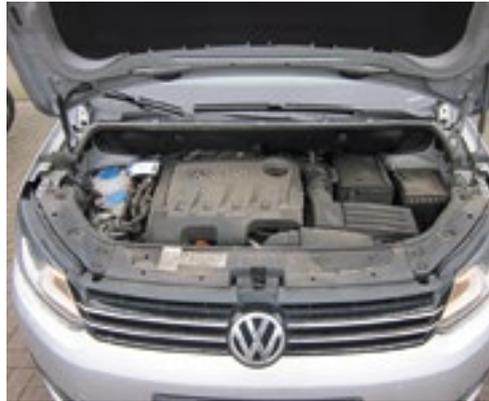
Normale Verschmutzungen

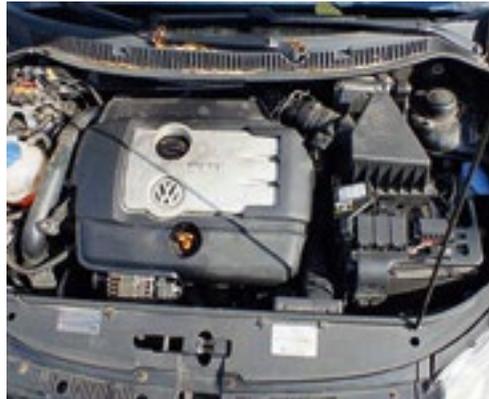
Normale Verschmutzungen

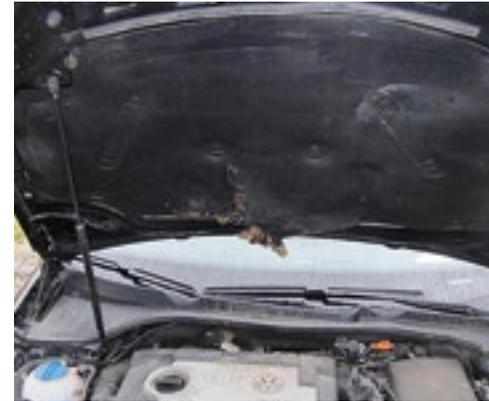
Dämmmatte beschädigt

- Abdeckungen (z.B. Motor- oder Batterieabdeckung)  
fehlen oder sind beschädigt
- Beschädigte Dämmmatte
- Beschädigung an Fahrzeugteilen durch Nagetiere

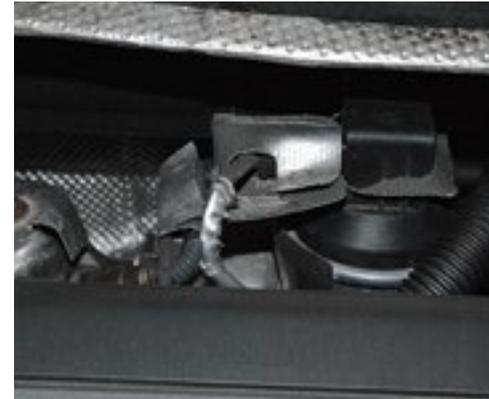
Beschädigung durch Nagetiere

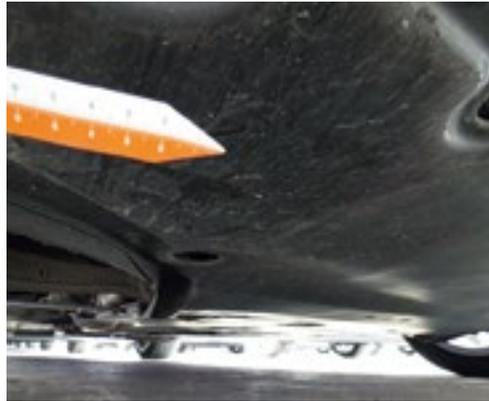
Leichte Kratzer

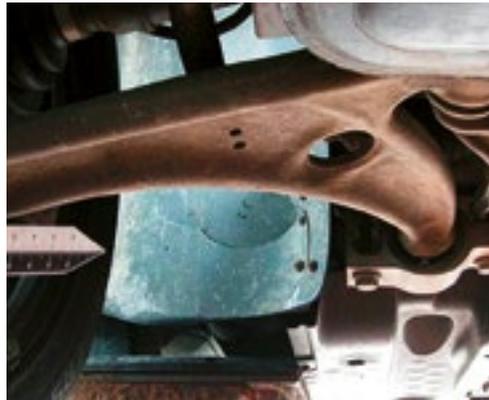
Normale Gebrauchsspuren

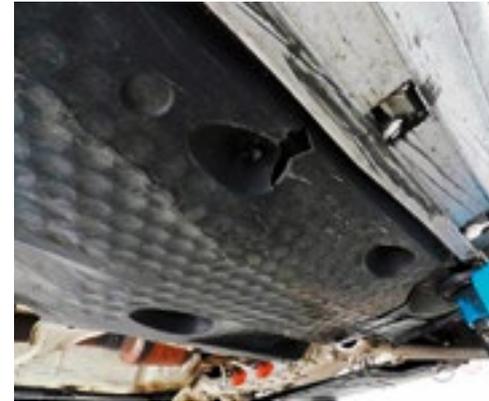
Beschädigung der Unterbodenverkleidung

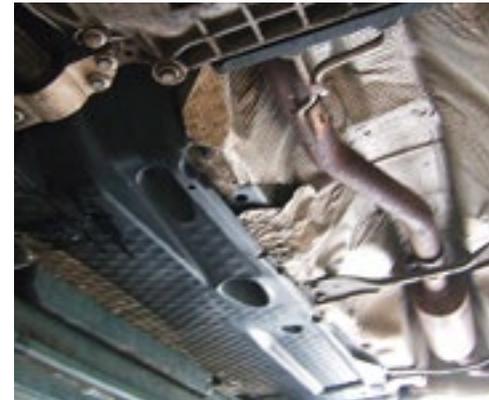
Hitzeschutzblech gerissen

- Brüche, starke Kratzer, Deformationen, fehlende oder lose Teile der Unterbodenverkleidung und des Unterbodens
- Defekte Abschirmbleche (z. B. gebrochene oder gerissene Hitzeschutzbleche)
- Sehr starke Verschmutzungen und Ablagerungen
- Durchrostung von Teilen der Abgasanlage
- Undichtigkeiten infolge Durchrostung und/oder Rissen
- Wartungsplan des Herstellers nicht befolgt
- Deformation oder starke Kratzer auf dem Batterieschutz oder den Batterien
- Defekte an Batterien oder Kapazitätsmängel der Batterie, die durch Missbrauch entstanden sind

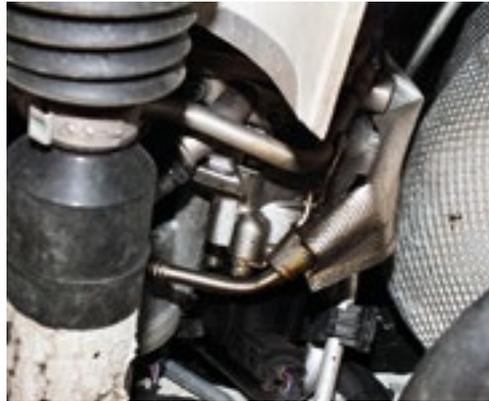
Ölfeuchtigkeiten

- Normaler Verschleiß ohne Beeinträchtigung zusätzlicher Faktoren (Mängel, die bei der HU akzeptiert werden)
- Leichte Ölfeuchtigkeiten der Aggregate ohne Tropfenbildung
- Verschleiß der Bremsanlage liegt oberhalb der hersteller- und modellabhängigen Grenzen

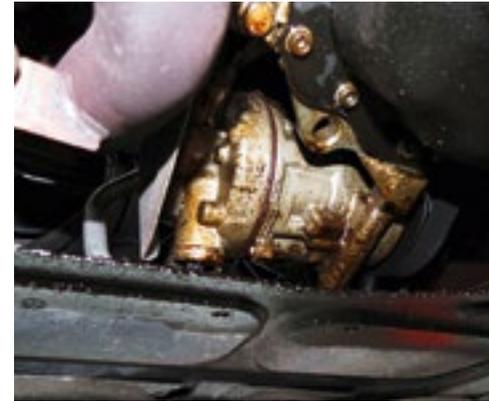
Ölundichtigkeiten

- Tropfenbildung und/oder Flüssigkeitsverlust (z. B. Undichtigkeiten am Motor)
- Defekte Antriebswellenmanschetten
- Defekte Fahrwerksteile (z.B. gebrochene Federn)
- Ungewöhnliche Geräusche im Bereich von Motor, Getriebe, Turbolader, Fahrwerk
- Defekte oder Schäden an Motor, Getriebe, Turbolader, Fahrwerk
- Übermäßiger Verschleiß der Bremsanlage (z.B. Unterschreitung der hersteller- und modellabhängigen Verschleißgrenzen, Riefenbildung > 0,3 mm Tiefe, Rissbildung der Bremsscheibe)
- Nachträgliche Um- und Ausbauten (z.B. Sportfahrwerke, Chiptuning)
- Unsachgemäße Reparaturen oder Einbauten

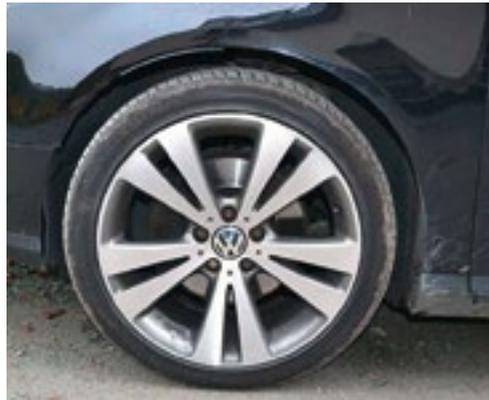
Bremsscheibe in Ordnung

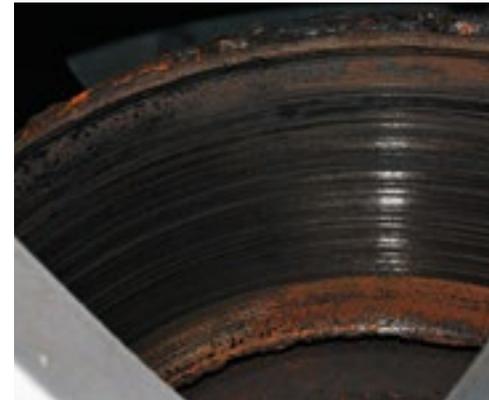
Bremsscheibe verschlissen

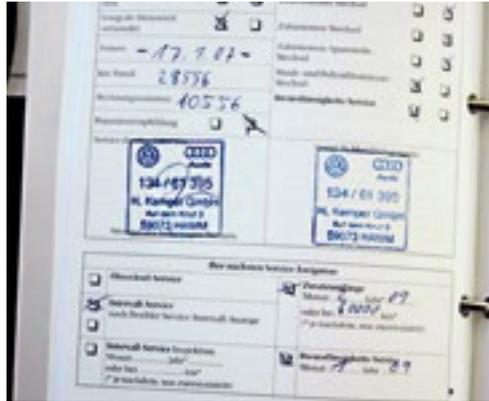
Service durchgeführt

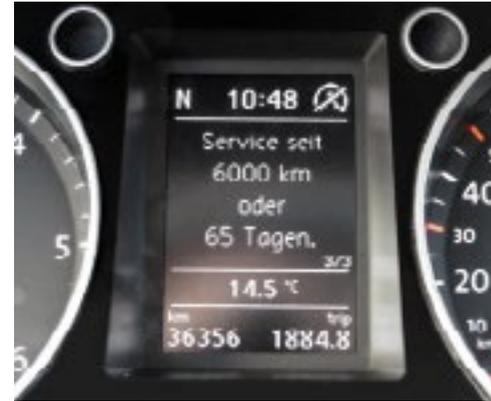
Service < 1.000 km/fällig

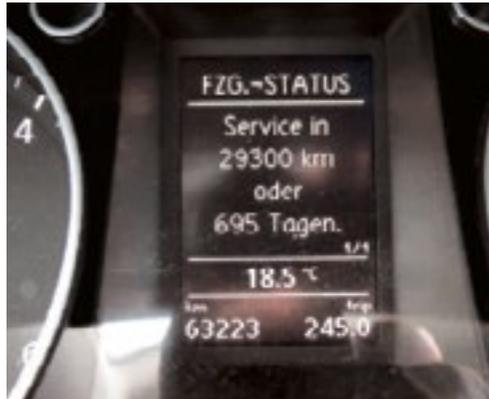
Service > 1.000 km

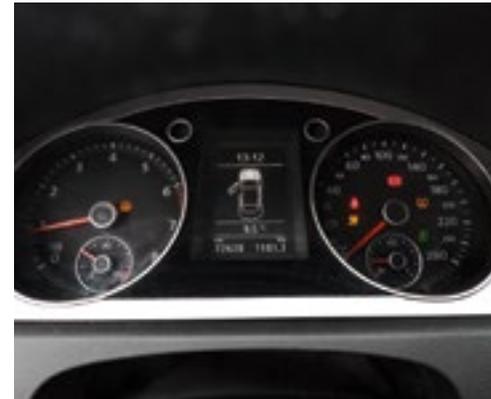
Fehlermeldung Bordelektronik

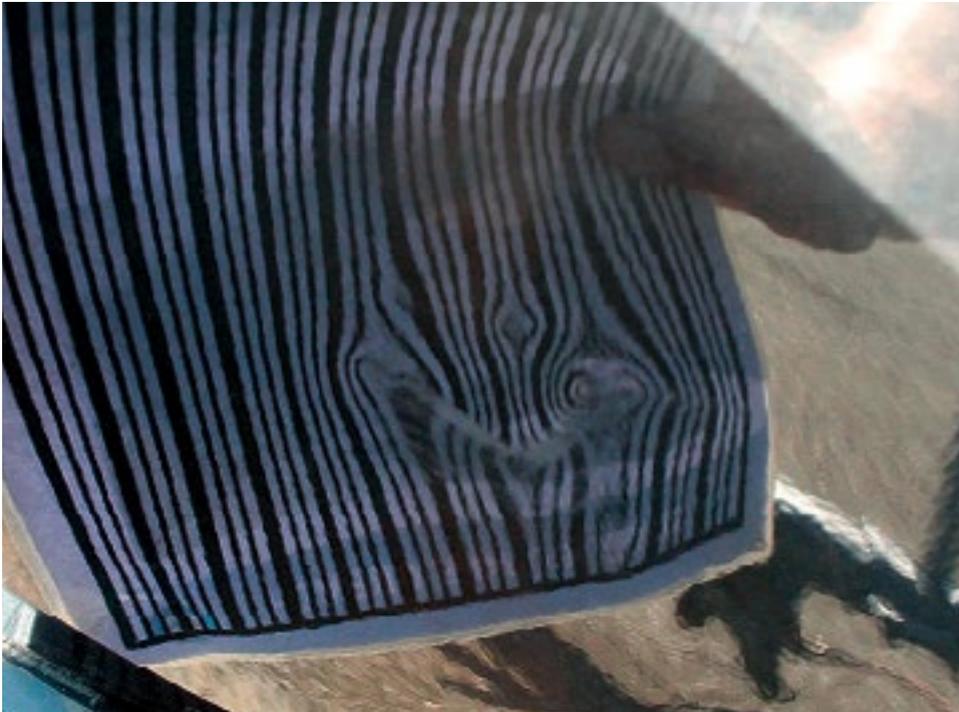
Dellenreflektorblatt – Auf der nachfolgenden Seite finden Sie ein Dellenreflektorblatt zur Erkennung und Darstellung von kleinen Dellen (z. B. Hagelschäden, Parkdellen).
